車両チェックシート

管理番号：0338088

車名	初年度登録	型式	形状	車台番号
いすゞ	平成27年08月	TRG-NHR85A	平ボディ	NHR85-7017544

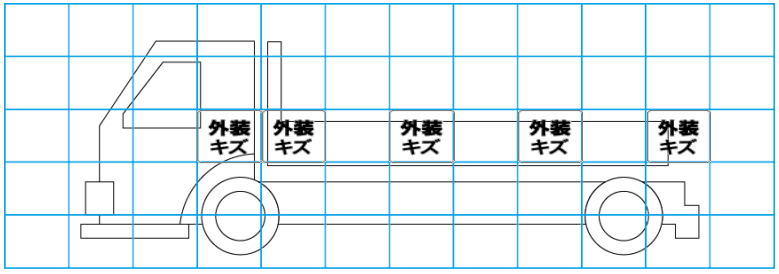
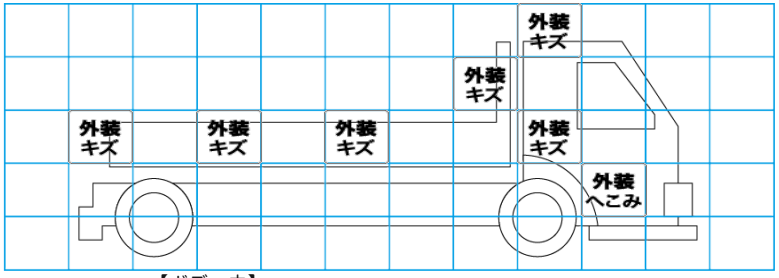
外装状態

特記事項	キャブ天井凹み　左右テールランプレンズ割れ キャブ内 傷･汚れ 有り キーレスリモコン付メインキー1本
記録簿	有（H29/8～R7/8）

キャブコーション	フレーム番号	フレームのさび	飛石
有	確認済	無	点傷有
