車両チェックシート

管理番号：0338092

車名	初年度登録	型式	形状	車台番号
日野	令和3年05月	2DG-FW1AHJ	冷凍バン	FW1AH-117848

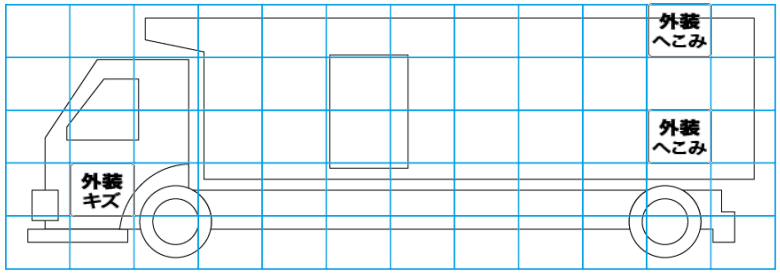
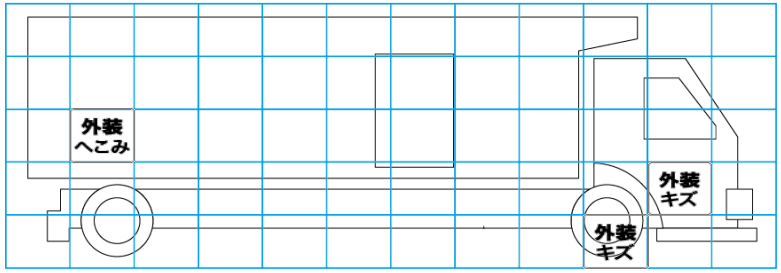
外装状態

キャブコーション	フレーム番号	フレームのさび	飛石
有	確認済	無	飛石有(リペア 不可)

外装キズ	外装へこみ	うき	曲がり	サビ	補修跡	割れ	庫内キズ	庫内へこみ	庫内穴あき	床汚れ
