車両チェックシート

管理番号：0338093

車名	初年度登録	型式	形状	車台番号
日野	令和3年05月	2RG-XZC710M	平ボディ	XZC710-0005529

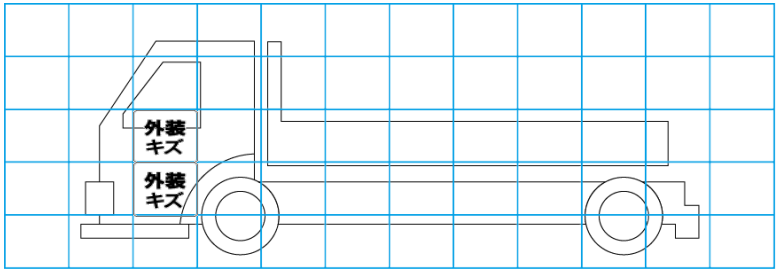
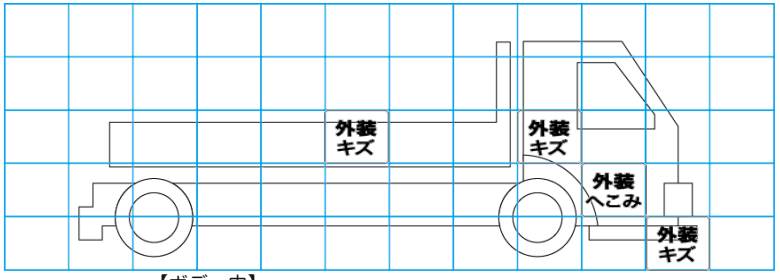
外装状態

特記事項　ナンバー灯割れ　キャブ内 傷･汚れ 有り　メインキー2本
記録簿　無（）

キャブコーション	フレーム番号	フレームのさび	飛石
有	確認済	無	点傷有
