車両チェックシート

管理番号：0338094

車名	初年度登録	型式	形状	車台番号
日野	平成30年03月	TKG-XZC610T	ダンプ	XZC610-0008722

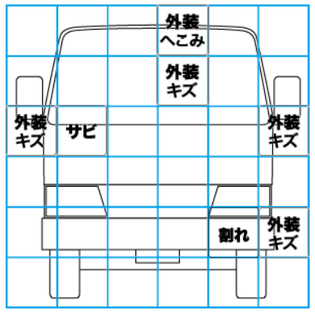
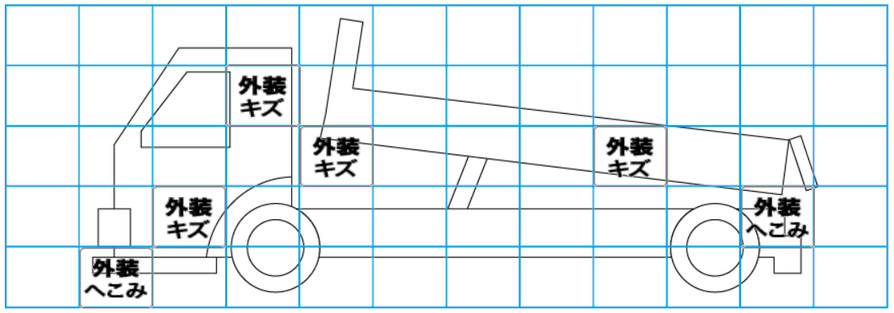
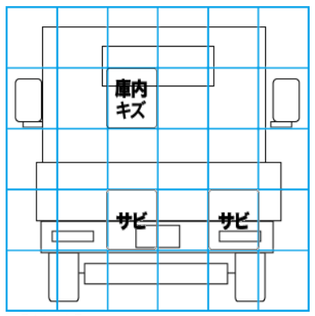
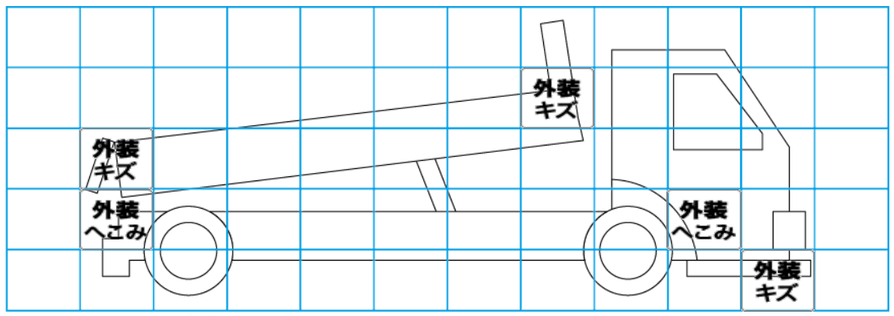
外装状態

特記事項　エンジンキー3本(メイン2スペア1)、キャブルーフ凹み傷、助手席側バンパー割れ(タイラップ固定)、F右及びR左ショックにじみ、グローブボックスロックノブ破損

キャブコーション	フレーム番号	フレームのさび	飛石
有	確認済	無	点傷有
