車両チェックシート

管理番号 : 0338095

車名	初年度登録	型式	形状	車台番号
いすゞ	平成27年03月	QKG-CYJ77A	アルミウィング	CYJ77A-7011613

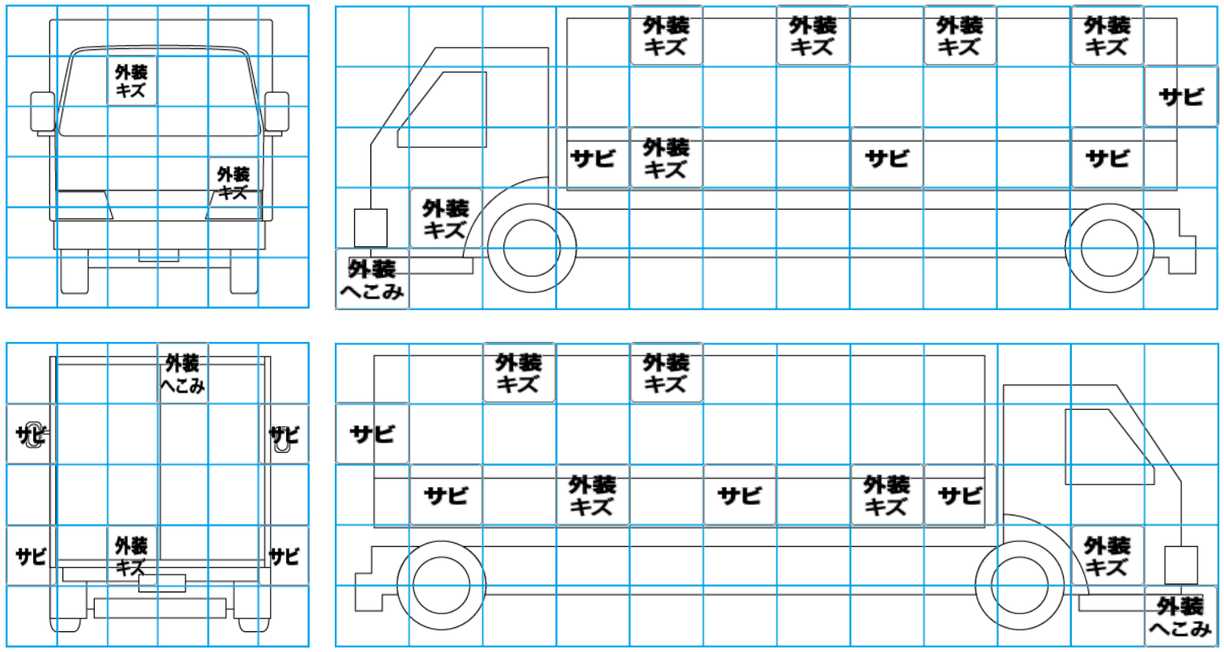
外装状態

キャブコーション	フレーム番号	フレームのさび	飛石
有	確認済	小	飛石有(リペア 不可)

外装キズ	外装へこみ	うき	曲がり	サビ	補修跡	割れ	庫内キズ	庫内へこみ	庫内穴あき	床汚れ
