車両チェックシート

管理番号 : 0338096

車名	初年度登録	型式	形状	車台番号
いすゞ	平成20年07月	PDG-FTR34S2	ダンプ	FTR34-7001600

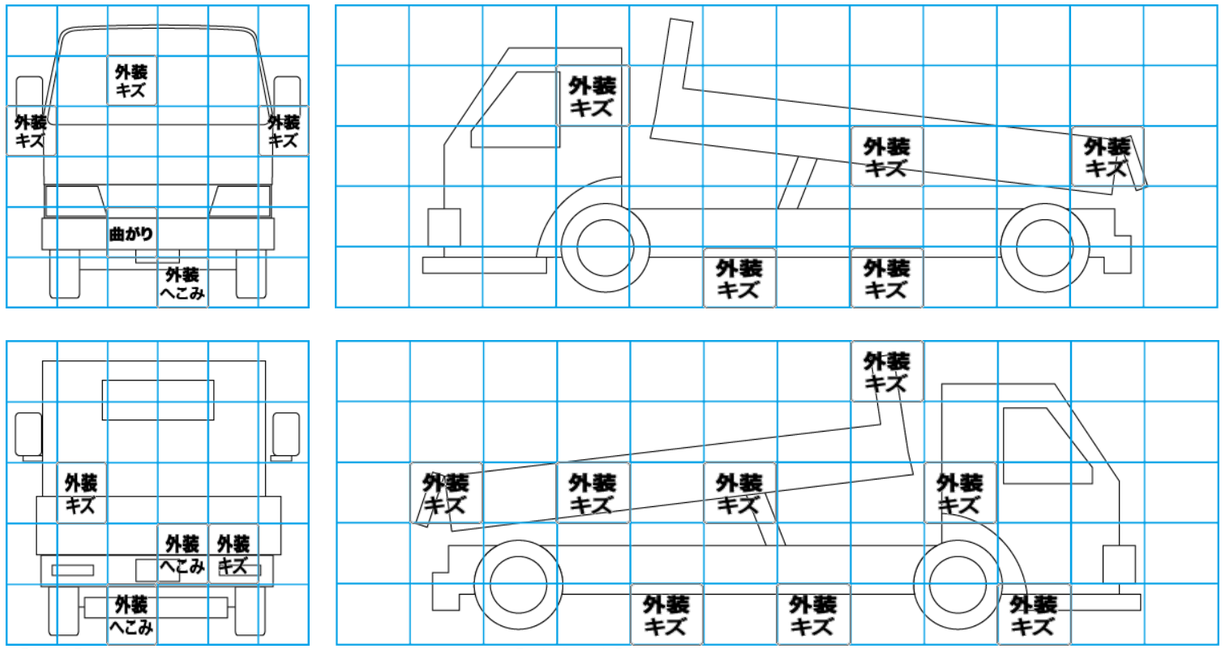
外装状態

キャブコーション	フレーム番号	フレームのさび	飛石
有	確認済	無	点傷有

外装キズ	外装へこみ	うき	曲がり	サビ	補修跡	割れ	庫内キズ	庫内へこみ	庫内穴あき	床汚れ
