UJ GROUP 車両チェックシート　管理番号：0437106

車名	初年度登録	型式	形状	車台番号
いすゞ	平成27年4月	TRG-NLR85AN	冷凍バン	NLR85-7019850

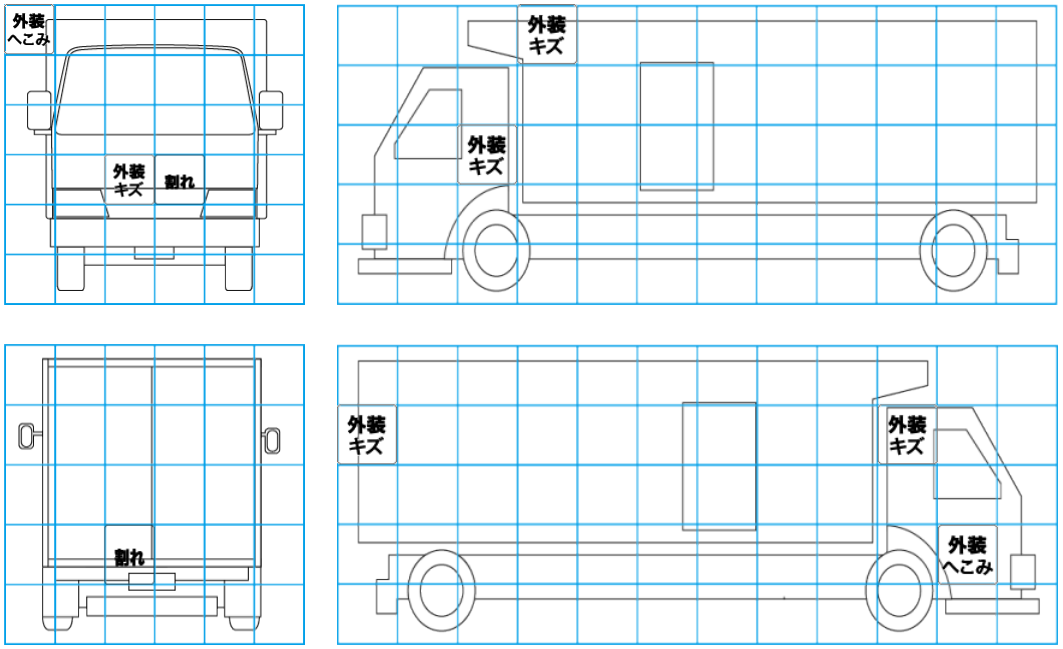
外装状態

キャブコーション	フレーム番号	フレームのさび	飛石
有	確認済	無	点傷有

外装キズ	外装へこみ	うき	曲がり	サビ	補修跡	割れ	庫内キズ	庫内へこみ	庫内穴あき	床汚れ
