車両チェックシート

管理番号：0438003

車名	初年度登録	型式	形状	車台番号
いすゞ	令和1年06月	2KG-EXD52CD	トラクタ	EXD52CD-7000797

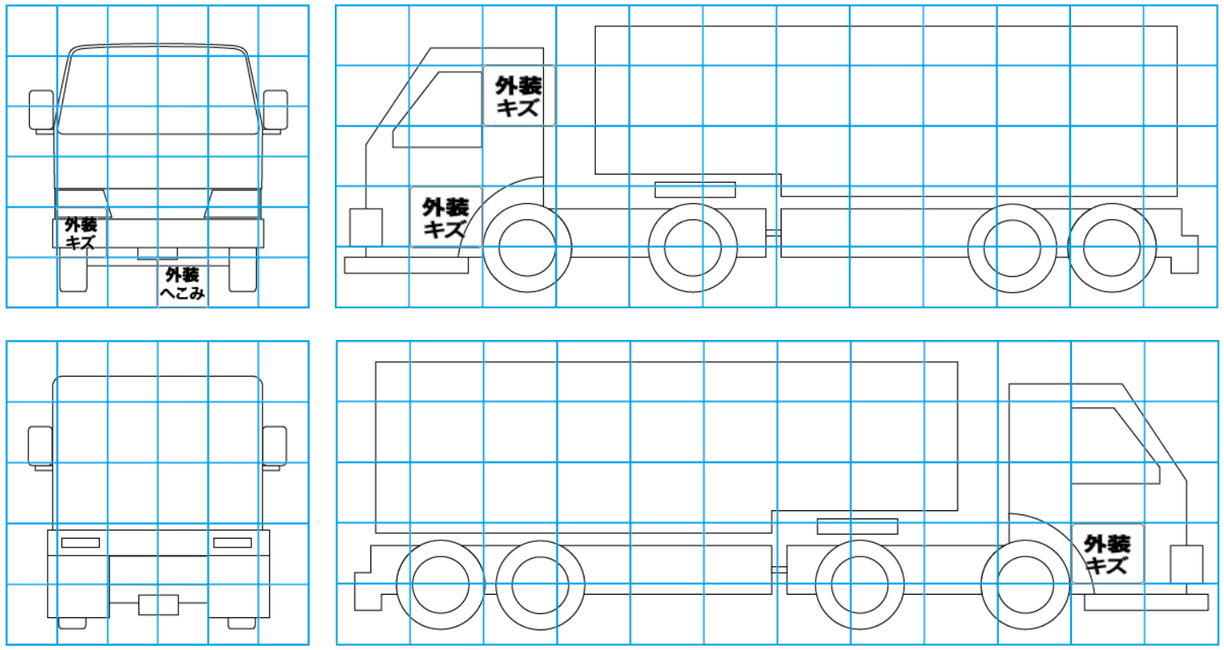
外装状態

キャブコーション	フレーム番号	フレームのさび	飛石
有	確認済	小	点傷有
