車両チェックシート

管理番号：0438005

車名	初年度登録	型式	形状	車台番号
三菱ふそう	令和3年09月	2RG-FEAV0	平ボディ	FEAV0-590479

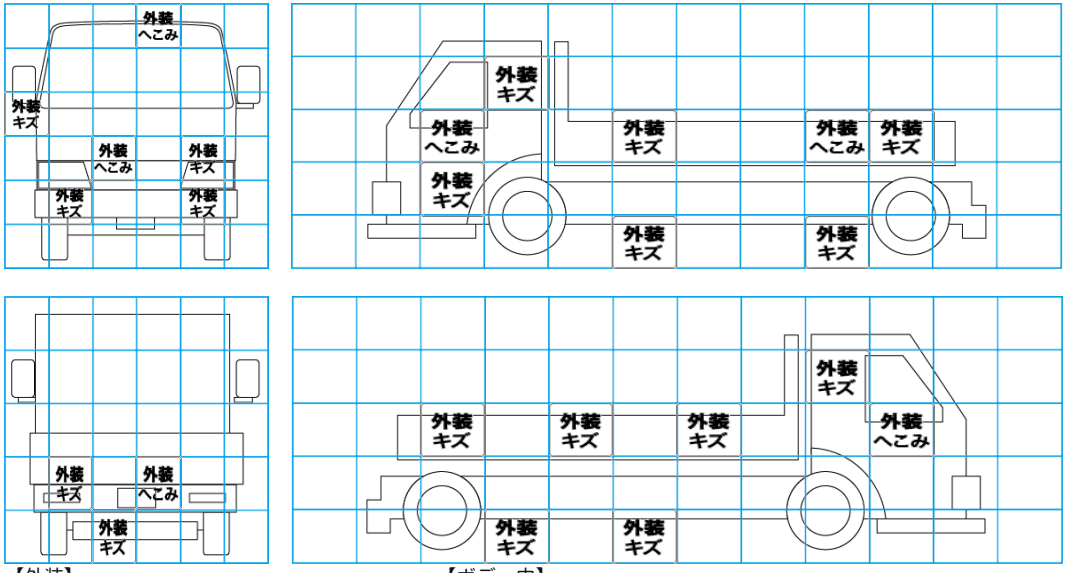
外装状態

特記事項	キャブ内キズ・汚れ有。左右ドア凹み。 左右ドア灰皿フタ割れ欠品。キャブルーフ凹み。 スマートキー2個、燃料タンクキー2本。
記録簿	有（R5/9～R7/9）

【備考】床前方穴あき。アオリ内側板割れ。

キャブコーション	フレーム番号	フレームのさび	飛石
有	確認済	無	点傷有
