車両チェックシート

管理番号：0438020

車名	初年度登録	型式	形状	車台番号
UDトラックス	平成30年04月	2PG-CD5CA	アルミウィング	JNCMB02C7JU030961

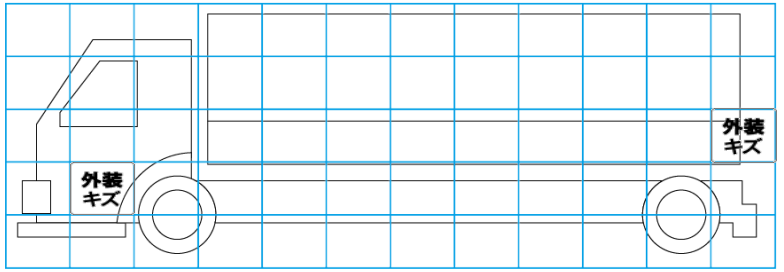
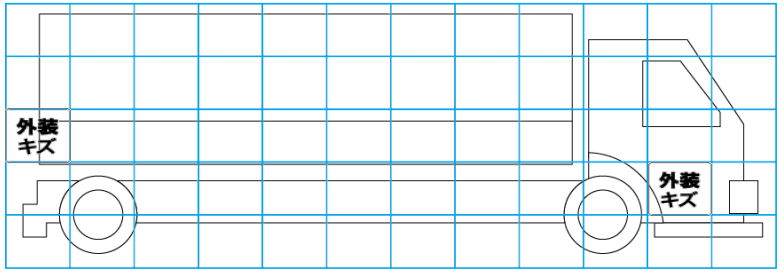
外装状態

キャブコーション	フレーム番号	フレームのさび	飛石
有	確認済	無	点傷有

外装キズ	外装へこみ	うき	曲がり	サビ	補修跡	割れ	庫内キズ	庫内へこみ	庫内穴あき	床汚れ
