車両チェックシート

管理番号：0438021

車名	初年度登録	型式	形状	車台番号
いすゞ	平成29年03月	QKG-CYL77B	アルミウィング	CYL77B-7001965

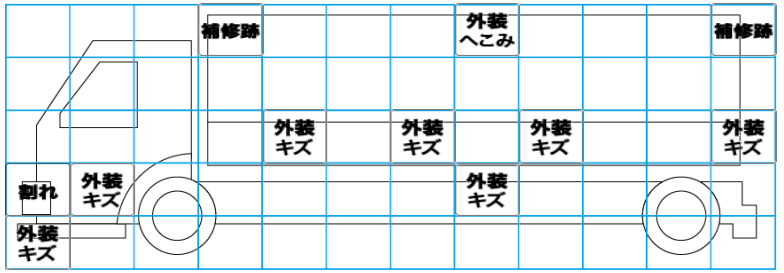
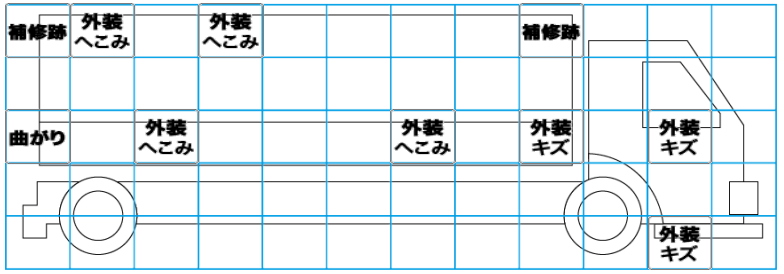
外装状態

キャブコーション	フレーム番号	フレームのさび	飛石
有	確認済	小	点傷有

外装キズ	外装へこみ	うき	曲がり	サビ	補修跡	割れ	庫内キズ	庫内へこみ	庫内穴あき	床汚れ
