車両チェックシート

管理番号：0438022

車名	初年度登録	型式	形状	車台番号
いすゞ	平成28年09月	TKG-FRR90S2	クレーン付平	FRR90-7099705

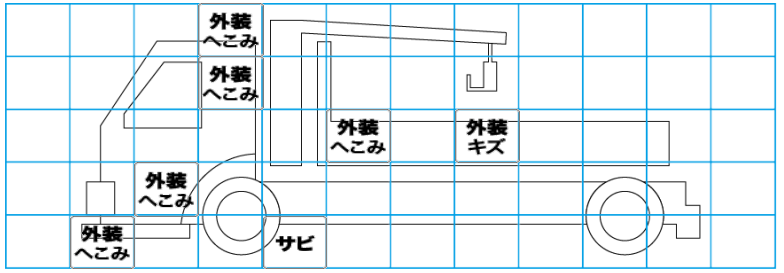
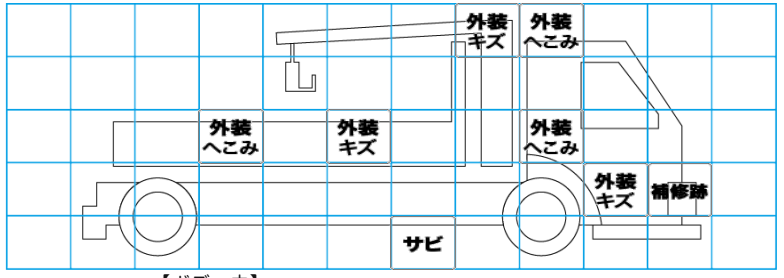
特記事項　ドアロックリモコン付きエンジンキー1本(不動)、エンジンキー1本、キャブルーフ傷あり

キャブコーション	フレーム番号	フレームのさび	飛石
有	確認済	小	点傷有
