車両チェックシート

管理番号 : 0438023

車名	初年度登録	型式	形状	車台番号
UDトラックス	平成28年03月	QKG-GK6XAB	トラクタ	JNCMN21A2GU005963

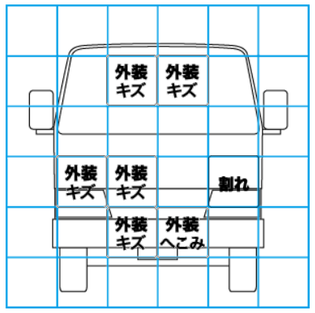
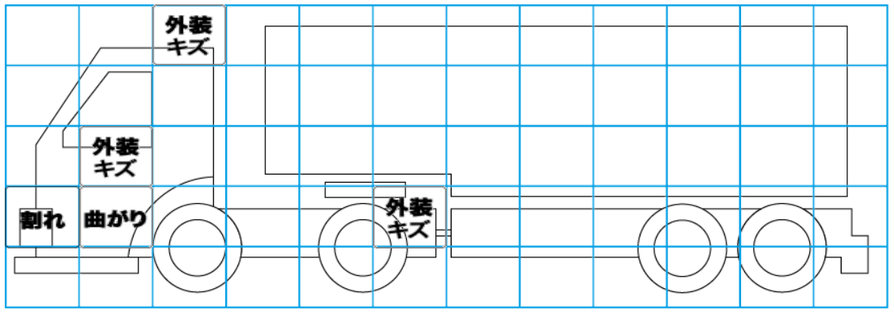
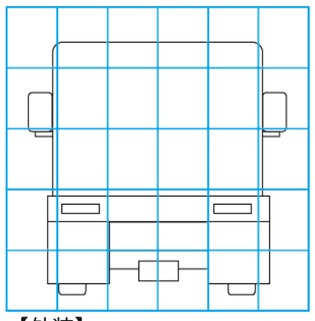
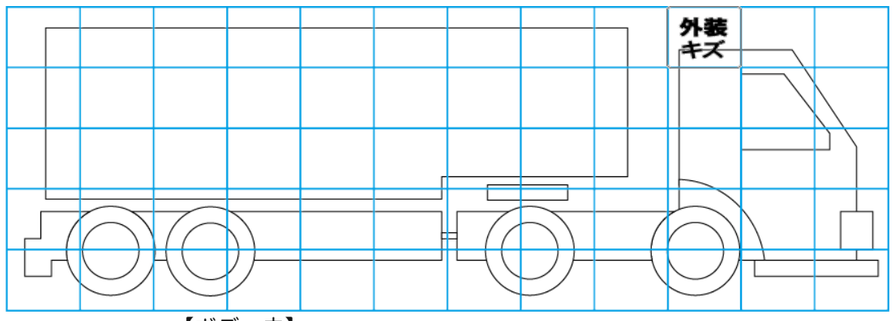
外装状態

キャブコーション	フレーム番号	フレームのさび	飛石
有	確認済	無	点傷有

特記事項	エンジンキー1本、アドブルーキー2本、オートクルーズ、装飾内張、右ドア灰皿破損、キャブ後面ラダー、LEDサイドマーカー不灯箇所有り、キャブチルト時Fバンパー干渉、Fガラス点傷多数、エア漏れ有り、キャブチルトシリンダ交換済み
記録簿	無（）
