車両チェックシート

管理番号 : 0438024

車名	初年度登録	型式	形状	車台番号
UDトラックス	平成27年03月	QKG-CG5ZA	冷凍バン	CG5ZA-30773

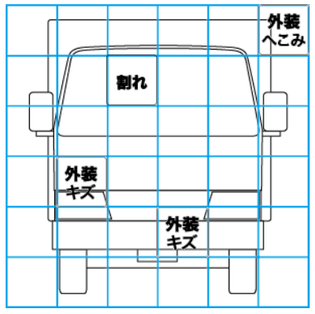
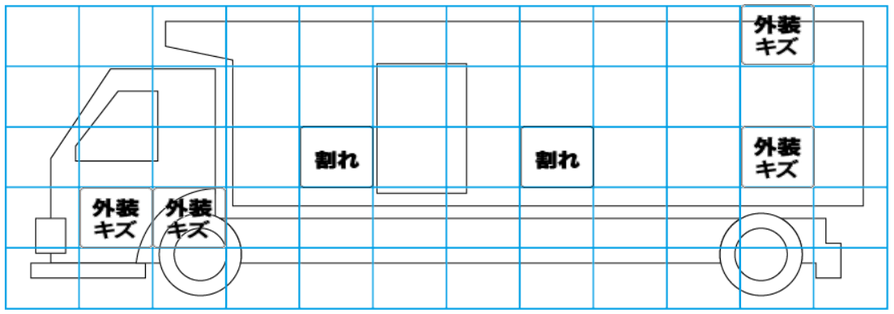
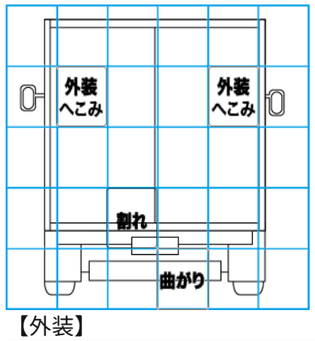
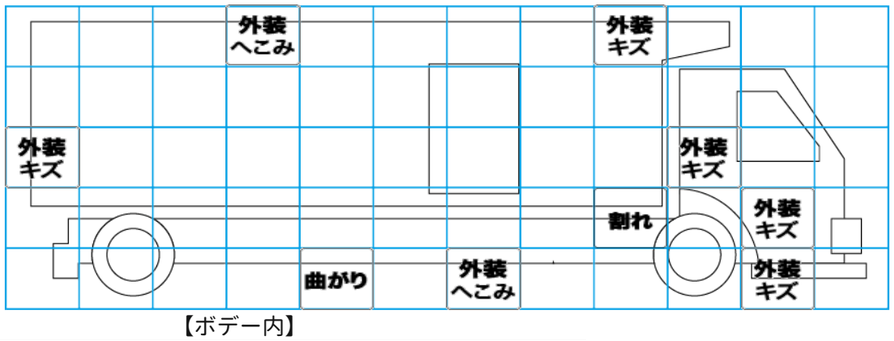
外装状態

特記事項	エンジンキー1本、アドブルーキー欠損(解錠状態)、オートクルーズ、左ドア灰皿欠損、サイドマーカー不灯箇所有り(LED)、タイヤ灯不灯(電源OK)、F右フェンダー割れ
記録簿	有（R4/12、R6/1、R7/1）

キャブコーション	フレーム番号	フレームのさび	飛石
有	確認済	小	飛石有(リペア 可)
