車両チェックシート

管理番号 : 0438028

車名	初年度登録	型式	形状	車台番号
三菱ふそう	令和6年03月	2PG-FS74HZ	アルミウィング	FS74HZ-548109

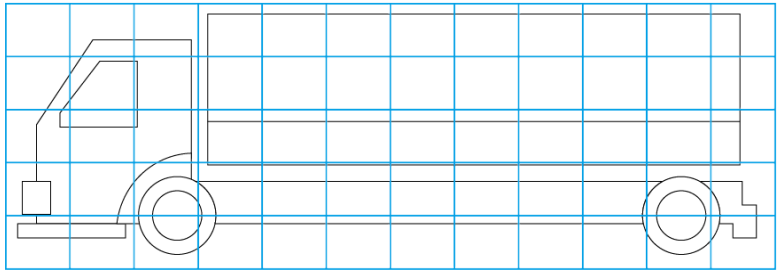
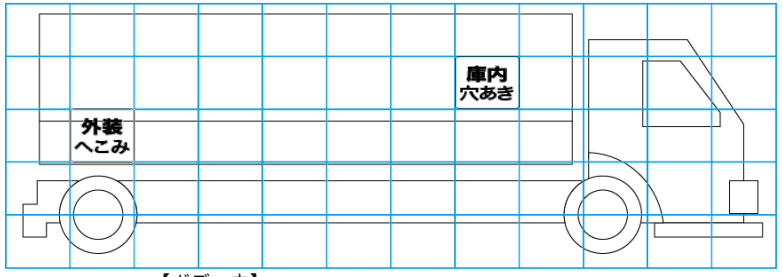
外装状態

キャブコーション	フレーム番号	フレームのさび	飛石
有	確認済	無	飛石有(リペア 不可)
