車両チェックシート

管理番号 : 0438030

車名	初年度登録	型式	形状	車台番号
UDトラックス	令和4年12月	2RG-GK5DAB	トラクタ	JNCMC20A9NU075481

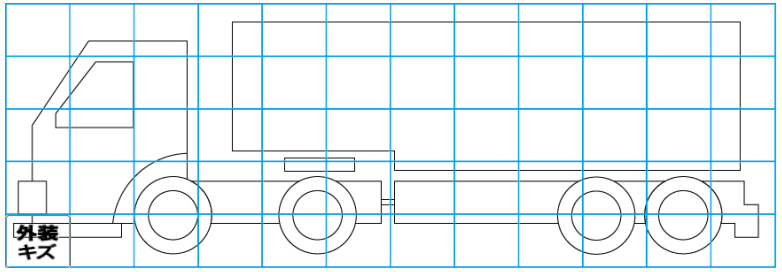
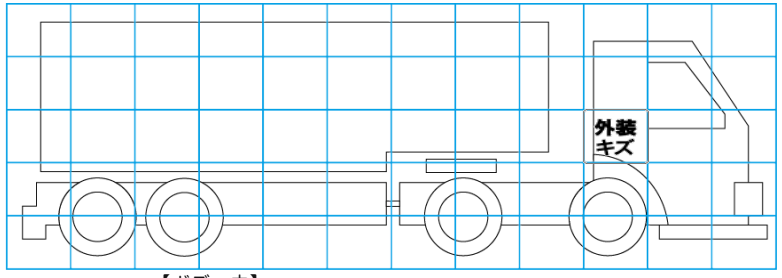
外装状態

キャブコーション	フレーム番号	フレームのさび	飛石
有	確認済	無	点傷有

外装キズ	外装へこみ	うき	曲がり	サビ	補修跡	割れ	庫内キズ	庫内へこみ	庫内穴あき	床汚れ
