車両チェックシート

管理番号：0438036

車名	初年度登録	型式	形状	車台番号
三菱ふそう	令和1年02月	2KG-FK61F	クレーン付平	FK61F-602194

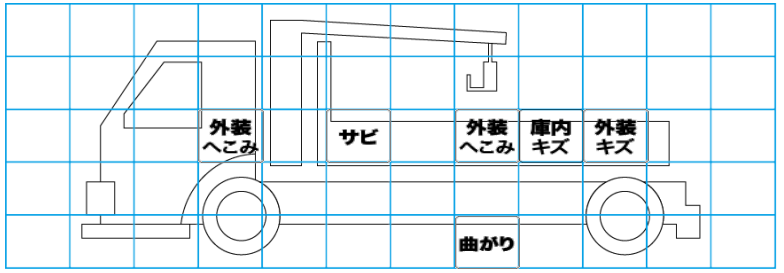
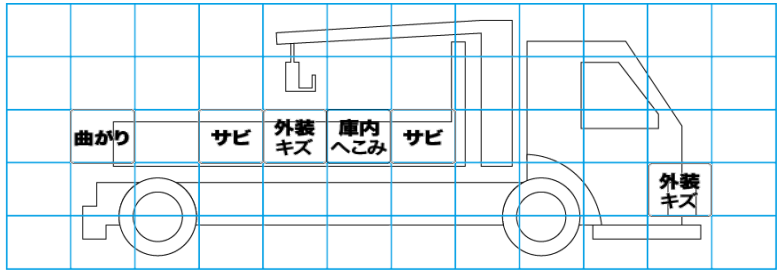
キャブコーション	フレーム番号	フレームのさび	飛石
有	確認済	無	飛石有(リペア 可)

外装キズ	外装へこみ	うき	曲がり	サビ	補修跡	割れ	庫内キズ	庫内へこみ	庫内穴あき	床汚れ
