車両チェックシート

管理番号：0438037

車名	初年度登録	型式	形状	車台番号
三菱ふそう	平成30年12月	TPG-FBA20	ドライバン	FBA20-572862

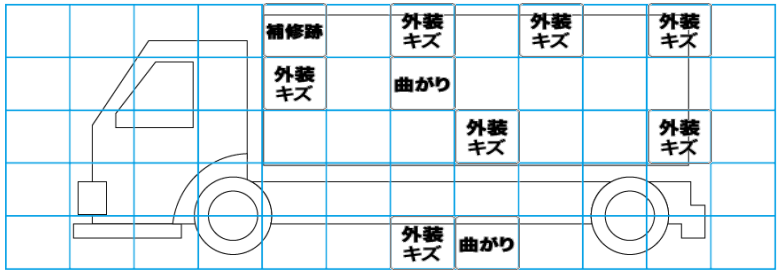
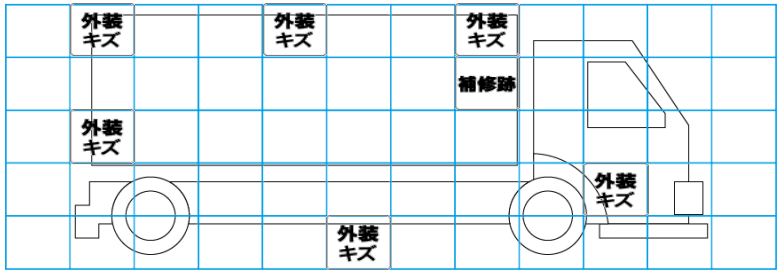
外装状態

キャブコーション	フレーム番号	フレームのさび	飛石
有	確認済	無	点傷有

外装キズ	外装へこみ	うき	曲がり	サビ	補修跡	割れ	庫内キズ	庫内へこみ	庫内穴あき	床汚れ
