# 車両チェックシート

管理番号：0438039

| 車両情報 | | | | |
|---|---|---|---|---|
| いすゞ | 平成29年07月 | TPG-NPR85AN | 冷凍バン | NPR85-7069662 |

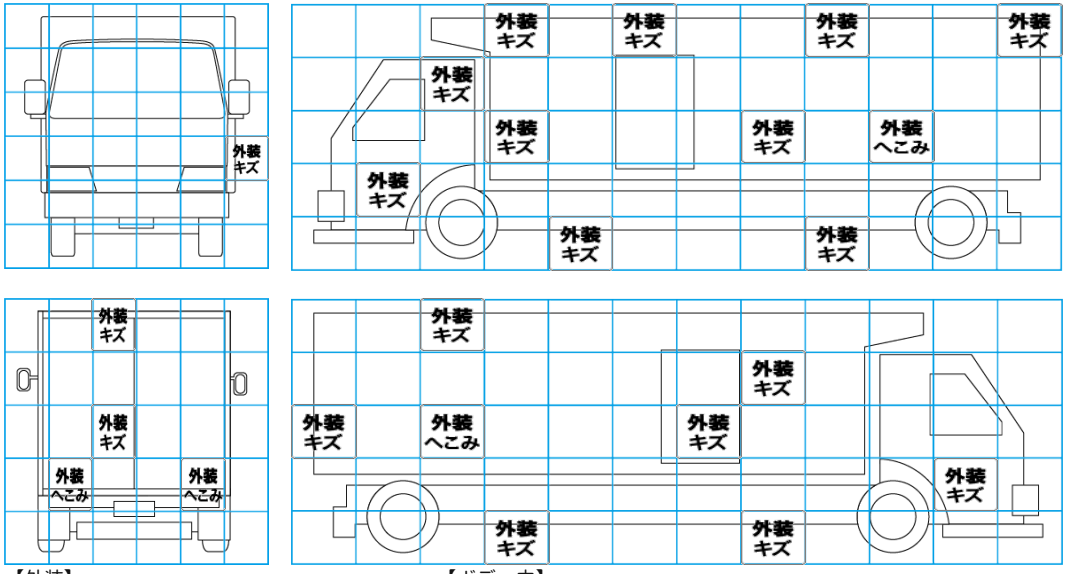
【外装】　【ボデー内】

| キャブコーション | フレーム番号 | フレームのさび | 飛石 |
|---|---|---|---|
| 有 | 確認済 | 無 | 点傷有 |
