車両チェックシート

管理番号：0438041

車名	初年度登録	型式	形状	車台番号
三菱ふそう	平成26年07月	QKG-FV50VX	ダンプ	FV50VX-532938

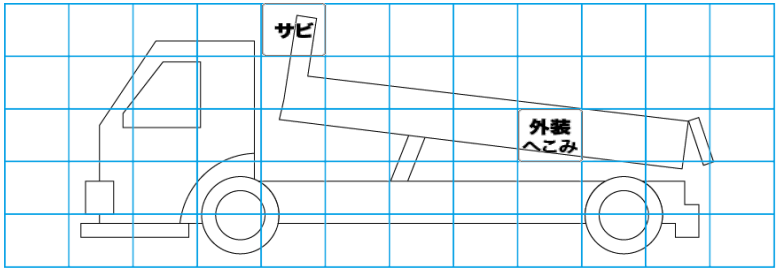
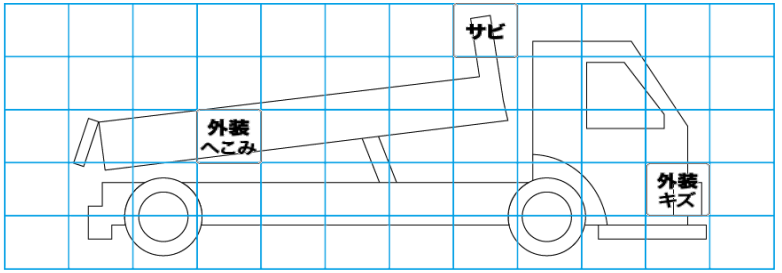
外装状態

キャブコーション	フレーム番号	フレームのさび	飛石
有	確認済	無	点傷有
