車両チェックシート

管理番号 : 0438043

車名	初年度登録	型式	形状	車台番号
マツダ	令和3年02月	2RG-LHR88A	平ボディ	LHR88-7000475

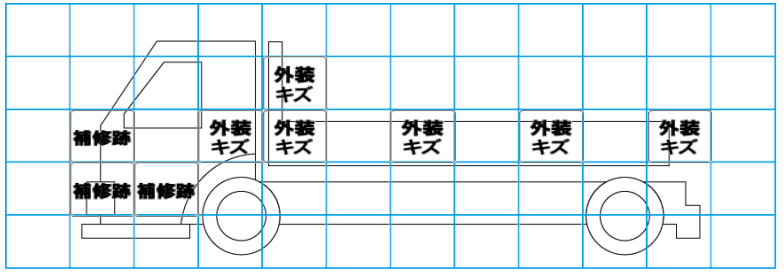
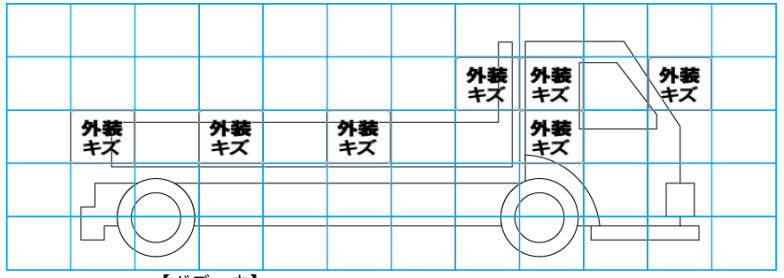
外装状態

特記事項	左ヘッドライト･スモールランプ＆ウィンカーランプ･コーナーパネル交換跡、左ドアパネル板金塗装後※パネル内側曲がり あり　キャブ内 傷･汚れ 有り キーレスリモコン付メインキー1本　スペアキー1本
記録簿	有（R3/6～R7/8）

キャブコーション	フレーム番号	フレームのさび	飛石
			点傷有
