車両チェックシート

管理番号：0438044

車名	初年度登録	型式	形状	車台番号
いすゞ	平成25年03月	TKG-NJR85A	平ボディ	NJR85-7028052

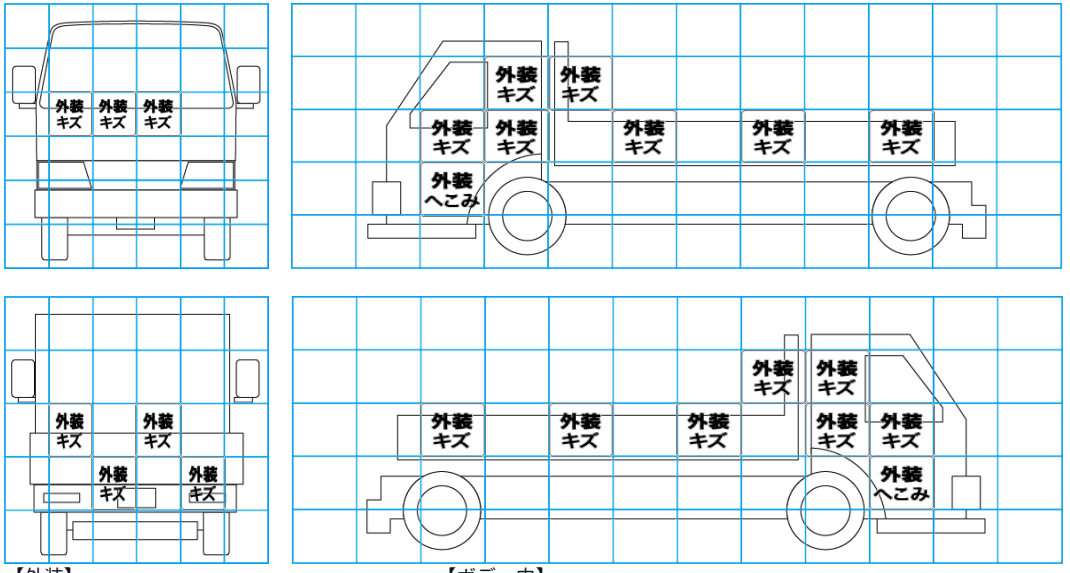
外装状態

キャブコーション	フレーム番号	フレームのさび	飛石
有	確認済	小	点傷有
