車両チェックシート

管理番号 : 0438049

車名	初年度登録	型式	形状	車台番号
三菱ふそう	令和3年05月	2PG-FBAV0	冷凍バン	FBAV0-590061

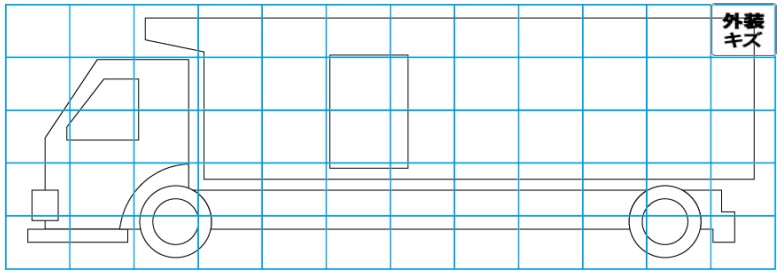
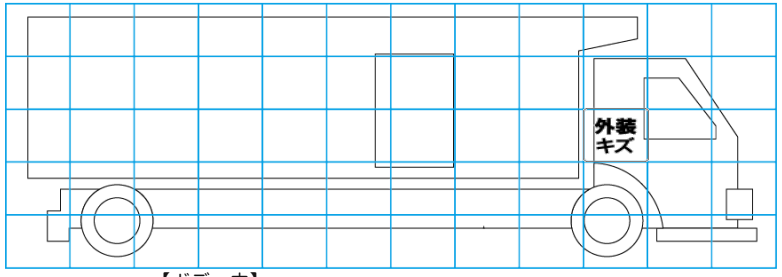
外装状態

キャブコーション	フレーム番号	フレームのさび	飛石
有	確認済	小	無

外装キズ	外装へこみ	うき	曲がり	サビ	補修跡	割れ	庫内キズ	庫内へこみ	庫内穴あき	床汚れ
