車両チェックシート

管理番号 : 0438051

車名	初年度登録	型式	形状	車台番号
三菱ふそう	令和2年08月	2PG-FS74HZ	アルミ平	FS74HZ-513011

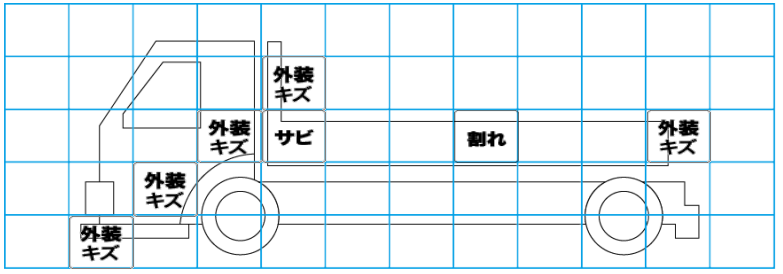
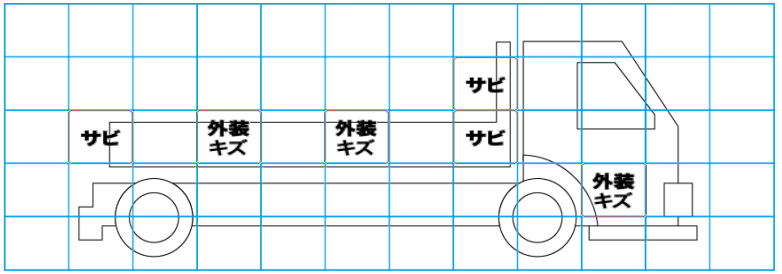
外装状態

キャブコーション	フレーム番号	フレームのさび	飛石
有	確認済	小	点傷有
