車両チェックシート

管理番号 : 0438055

車両情報				
車名	初年度登録	型式	形状	車台番号
いすゞ	平成26年02月	TKG-NPR85AN	ドライバン	NPR85-7042082

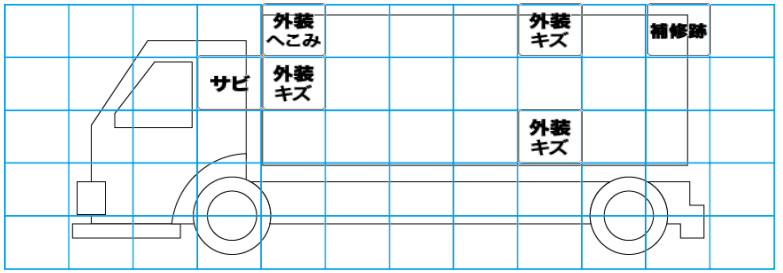
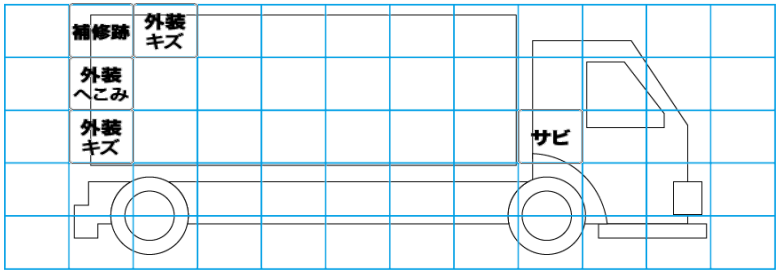
外装状態

キャブコーション	フレーム番号	フレームのさび	飛石
有	確認済	小	点傷有

外装キズ	外装へこみ	うき	曲がり	サビ	補修跡	割れ	庫内キズ	庫内へこみ	庫内穴あき	床汚れ
