車両チェックシート

管理番号：0438056

車名	初年度登録	型式	形状	車台番号
いすゞ	平成26年02月	TKG-NPR85AN	ドライバン	NPR85-7042084

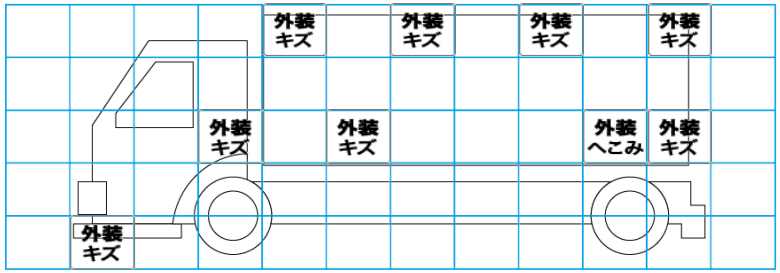
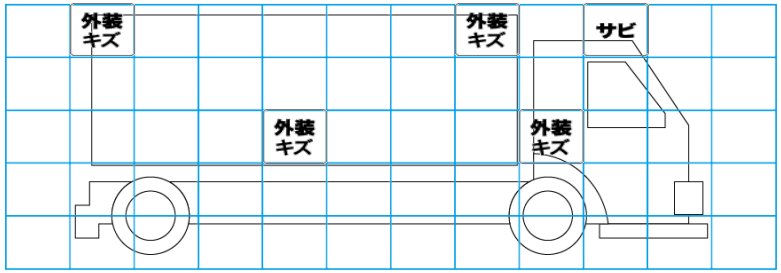
外装状態

キャブコーション	フレーム番号	フレームのさび	飛石
有	確認済	無	点傷有
