車両チェックシート

管理番号：0438057

車名	初年度登録	型式	形状	車台番号
いすゞ	平成18年06月	PA-FSR34G4Z	土砂禁ダンプ	FSR34G4Z-7000013

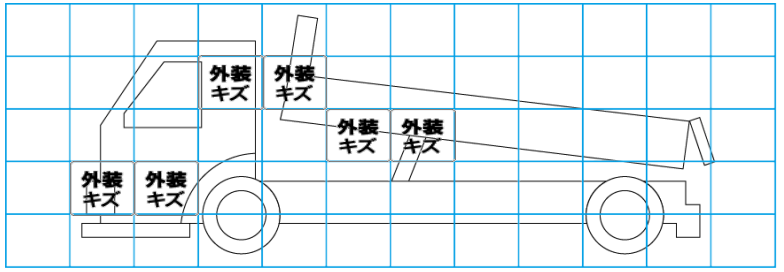
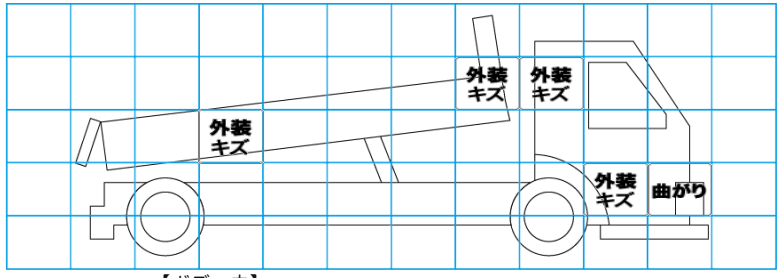
外装状態

キャブコーション	フレーム番号	フレームのさび	飛石
有	一部不鮮明	無	無

外装キズ	外装へこみ	うき	曲がり	サビ	補修跡	割れ	庫内キズ	庫内へこみ	庫内穴あき	床汚れ
