車両チェックシート

管理番号 : 0438059

車名	初年度登録	型式	形状	車台番号
日産	平成30年02月	CBF-SQ2F24	平ボディ	SQ2F24-046570

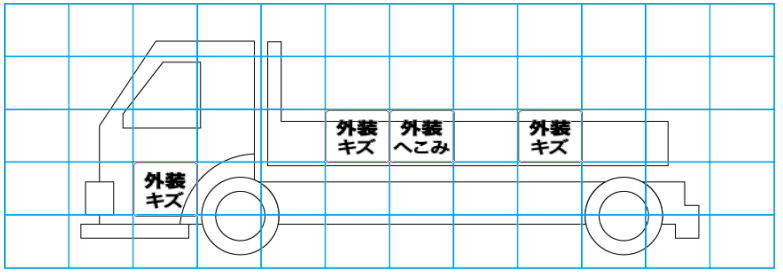
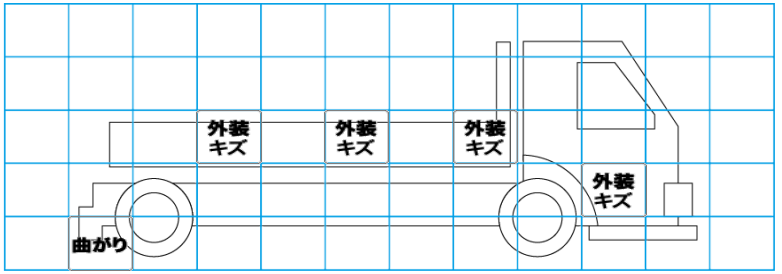
外装状態

特記事項	キャブ内キズ・汚れ有。キャブルーフ凹み。 エンジンキー２本（内、キーレス付1本）。
記録簿	有（R2/2～R7/2）

【備考】床板腐食穴あき。リヤアオリ凹み。リヤ台枠曲がり

キャブコーション	フレーム番号	フレームのさび	飛石
有	確認済	無	点傷有
