車両チェックシート

管理番号：0438060

車名	初年度登録	型式	形状	車台番号
いすゞ	平成30年02月	TPG-NLR85AN	ドライバン	NLR85-7032008

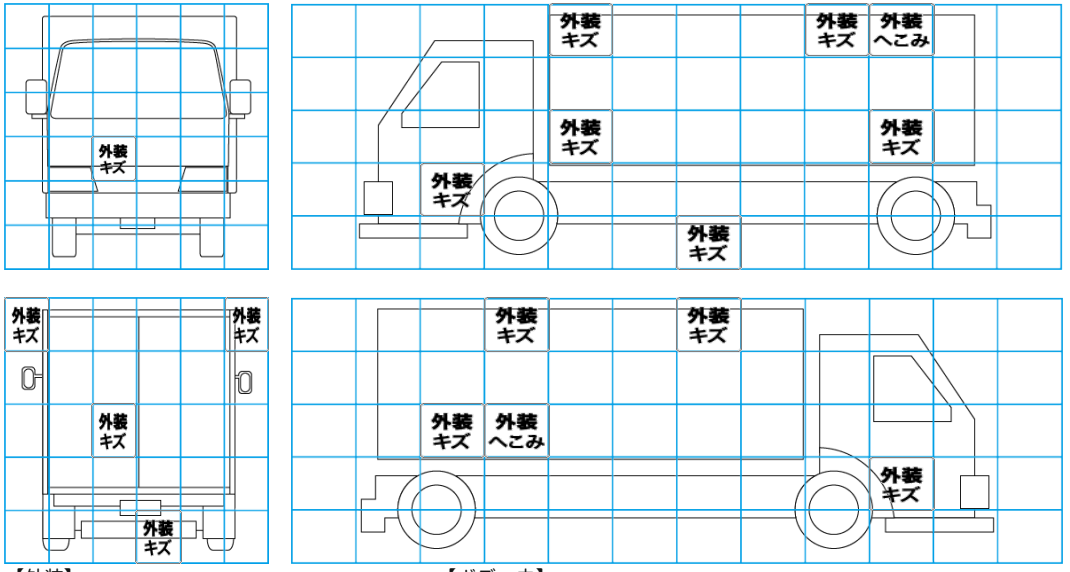
外装状態

特記事項	キャブ内キズ・汚れ有。左ドアパネル凹み。 エンジンキー2本（内キーレス付1本）。ボディキー3本。
記録簿	有（R5/8～R7/11）

【備考】ラッシングレール2段。庫内灯1ヶ。90度ストッパー。左片開き式サイド扉。
左側面コルゲートパネル凹み有り。

キャブコーション	フレーム番号	フレームのさび	飛石
有	確認済	無	点傷有
