車両チェックシート

管理番号：0438061

車名	初年度登録	型式	形状	車台番号
いすゞ	平成30年02月	TPG-NLR85AN	ドライバン	NLR85-7032019

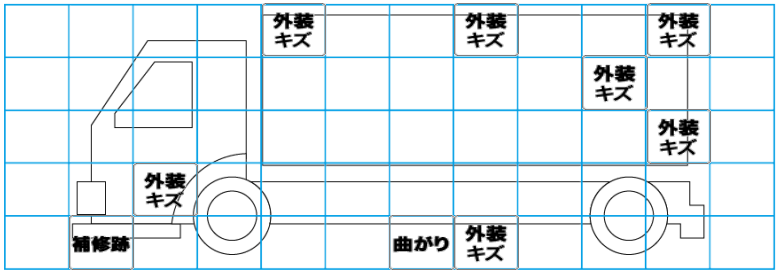
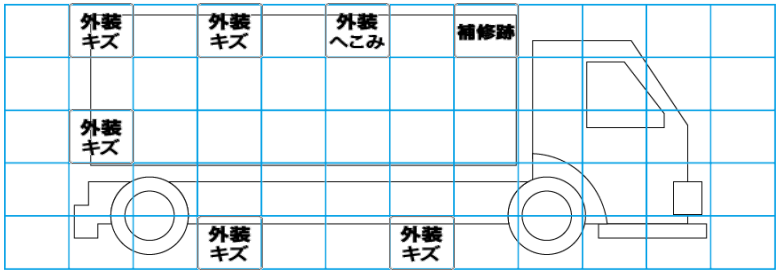
外装状態

特記事項	キャブ内キズ汚れ　左ステー曲り　助手席ドア下部補修有 エンジンキー２本（メインキー１本、内キーレス１本） ボディキー３本
記録簿	有（R2/5～R3/5、R5/2～R7/11）

【備考】ラッシングレール２段　庫内灯１ケ　90度ｽﾄｯﾊﾟｰ　左スライド式サイド扉　ルーフ凹み・穴あき補修跡有り
右フロントキャスティング付近凹み・補修有り

キャブコーション	フレーム番号	フレームのさび	飛石
有	確認済	無	点傷有
