車両チェックシート

管理番号 : 0438072

車名	初年度登録	型式	形状	車台番号
いすゞ	令和6年09月	2PG-CYL77DA	アルミウィング	CYL77D-7001909

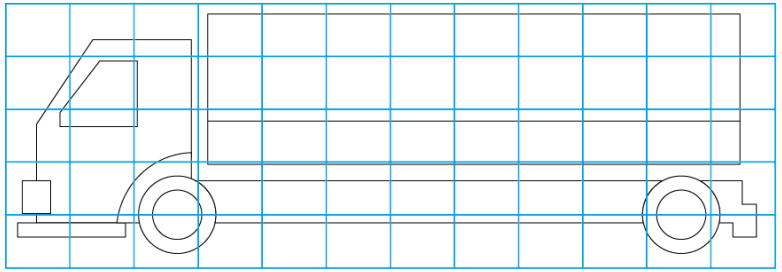
外装状態

【備考】煽り2方開※左煽り内側ステン板貼付補修跡あり　セイコーラック2対　鳥居型引出しフック9対　スタンション2本　スタンションホール2対　LED庫内灯4個　90度ストッパー1対

キャブコーション	フレーム番号	フレームのさび	飛石
有	確認済	無	点傷有
