車両チェックシート

管理番号 : 0438074

車名	初年度登録	型式	形状	車台番号
三菱ふそう	令和6年03月	2PG-FS74HZ	アルミウィング	FS74HZ-548147

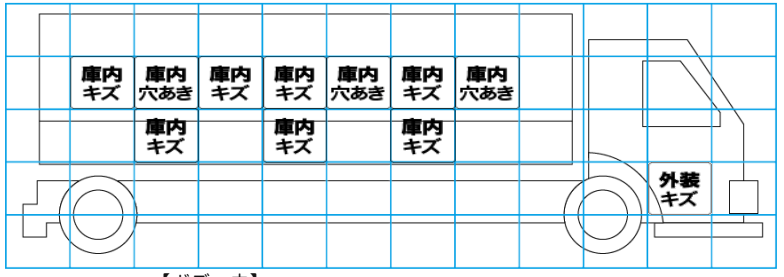
外装状態

キャブコーション	フレーム番号	フレームのさび	飛石
有	確認済	無	飛石有(リペア 可)
