車両チェックシート

管理番号 : 0438075

車名	初年度登録	型式	形状	車台番号
三菱ふそう	令和6年03月	2PG-FS74HZ	アルミウィング	FS74HZ-548176

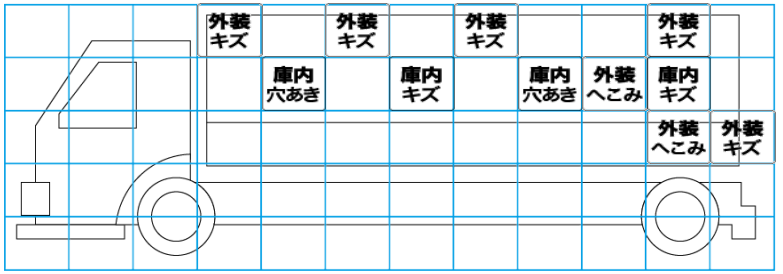
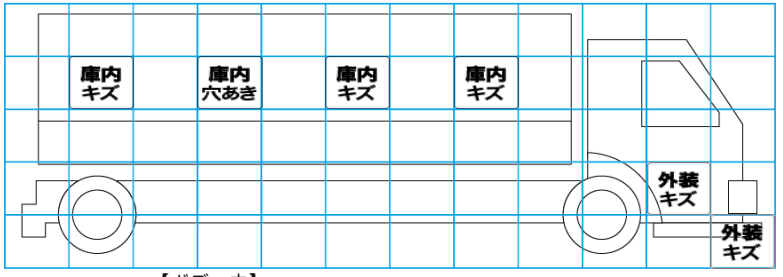
キャブコーション	フレーム番号	フレームのさび	飛石
有	確認済	無	飛石有(リペア 可)

外装キズ	外装へこみ	うき	曲がり	サビ	補修跡	割れ

庫内キズ	庫内へこみ	庫内穴あき	床汚れ
