車両チェックシート

管理番号 : 0438084

車両情報				
車名	初年度登録	型式	形状	車台番号
三菱ふそう	令和4年11月	2PG-FS74HZ	冷凍バン	FS74HZ-541290

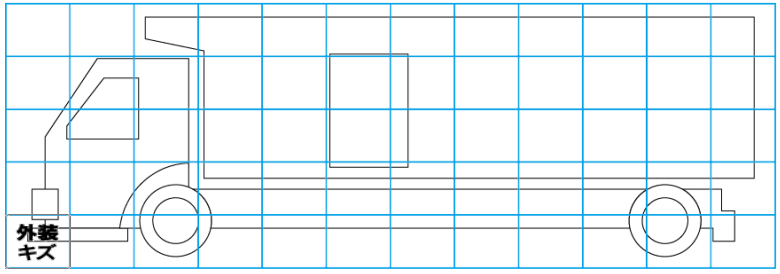
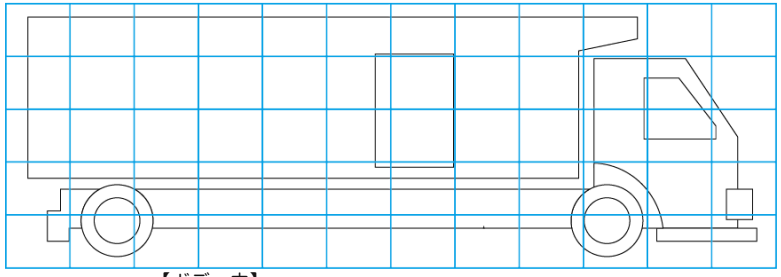
外装状態

キャブコーション	フレーム番号	フレームのさび	飛石
有	確認済	無	点傷有

外装キズ	外装へこみ	うき	曲がり	サビ	補修跡	割れ	庫内キズ	庫内へこみ	庫内穴あき	床汚れ
