車両チェックシート

管理番号 : 0438086

車名	初年度登録	型式	形状	車台番号
日野	令和4年02月	2DG-FW1AHG	冷凍バン	FW1AH-121534

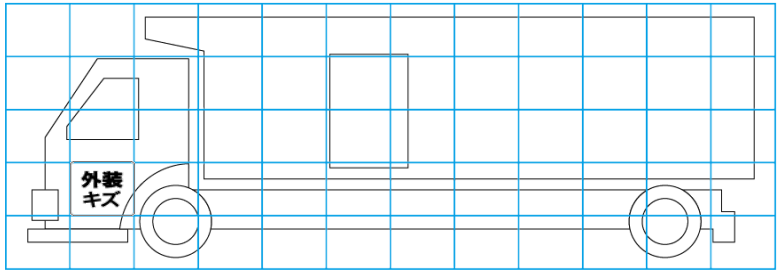
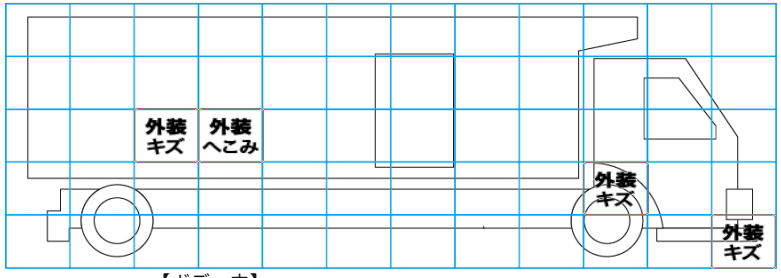
外装状態

キャブコーション	フレーム番号	フレームのさび	飛石
有	確認済	小	飛石有(リペア 不可)

外装キズ	外装へこみ	うき	曲がり	サビ	補修跡	割れ	庫内キズ	庫内へこみ	庫内穴あき	床汚れ
