車両チェックシート

管理番号：0438090

車両情報				
車名	初年度登録	型式	形状	車台番号
日野	令和3年04月	2DG-FS1AHG	冷凍バン	FS1AH-101121

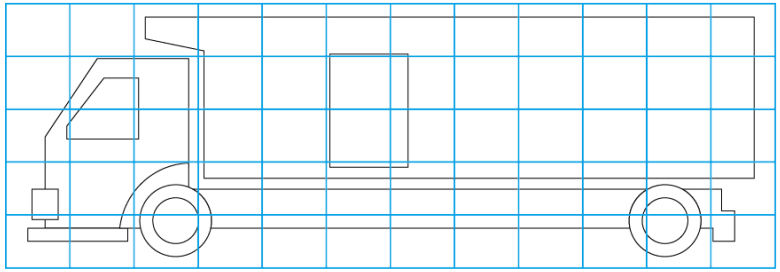
外装状態

キャブコーション	フレーム番号	フレームのさび	飛石
有	確認済	小	点傷有

外装キズ	外装へこみ	うき	曲がり	サビ	補修跡	割れ	庫内キズ	庫内へこみ	庫内穴あき	床汚れ
