車両チェックシート

管理番号 : 0438092

車名	初年度登録	型式	形状	車台番号
UDトラックス	令和2年12月	2PG-CG5CA	アルミウィング	JNCMB02G8MU056797

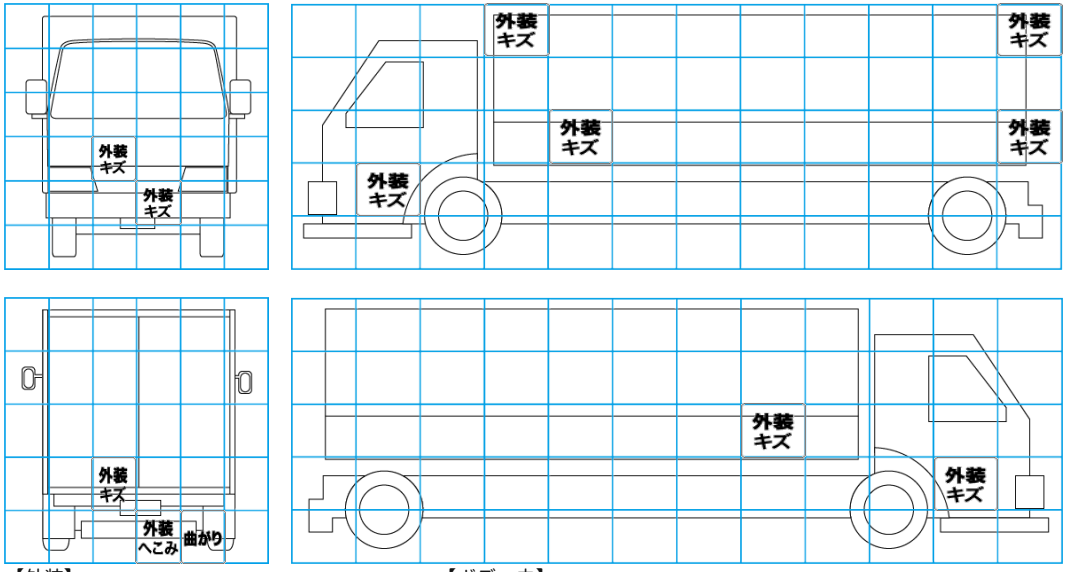
外装状態

特記事項　キャブ内キズ・汚れ有り。インパネポケット欠品。フロント左フェンダー割れ。エンジンキー3本。キーレスリモコン1個。燃料タンクキー1本。ボディキー1本。

【備考】鳥居型引き出しフック13対。ラッシングレール2段。前方スタンション穴4ヶ。庫内灯4ヶ。ウイングスイッチ前後2対。床板汚れ、削れ有り。リヤステップ凹み、曲り。

キャブコーション	フレーム番号	フレームのさび	飛石
有	確認済	無	点傷有
