車両チェックシート

管理番号 : 0438093

車名	初年度登録	型式	形状	車台番号
UDトラックス	令和2年12月	2PG-CG5CA	アルミウィング	JNCMB02G1MU056771

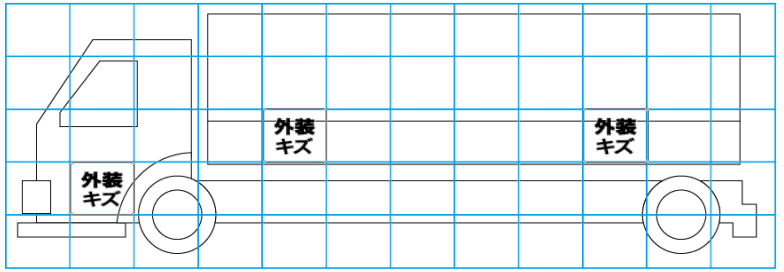
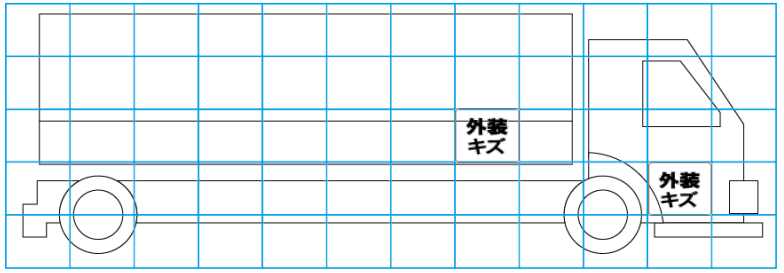
外装状態

特記事項　キャブ内キズ・汚れ有り。フロント右アブソーバー滲み。インパネポケット欠品。エンジンキー4本。キーレスリモコン1個。燃料タンクキー2本。ボディキー3本。

【備考】鳥居型引き出しフック13対。ラッシングレール2段。前方スタンション穴4ヶ。庫内灯4ヶ。ウイングスイッチ前後2対。床板汚れ、削れ有り。
