# 車両チェックシート

管理番号 : 0438094

| 車名 | 初年度登録 | 型式 | 形状 | 車台番号 |
|---|---|---|---|---|
| 三菱ふそう | 令和2年12月 | 2PG-FU74HZ | 冷凍バン | FU74HZ-520451 |

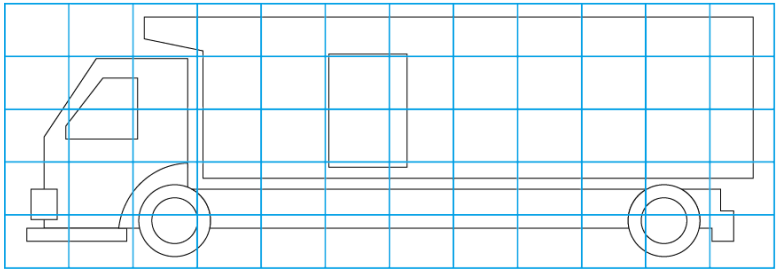
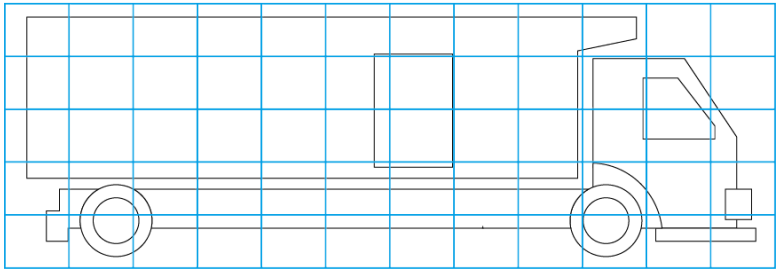
【外装】　【ボデー内】

| キャブコーション | フレーム番号 | フレームのさび | 飛石 |
|---|---|---|---|
| 有 | 確認済 | 無 | 亀裂 |
