車両チェックシート

管理番号 : 0438095

車名	初年度登録	型式	形状	車台番号
UDトラックス	令和2年09月	2PG-CG5CA	アルミウィング	JNCMB02G5LU053872

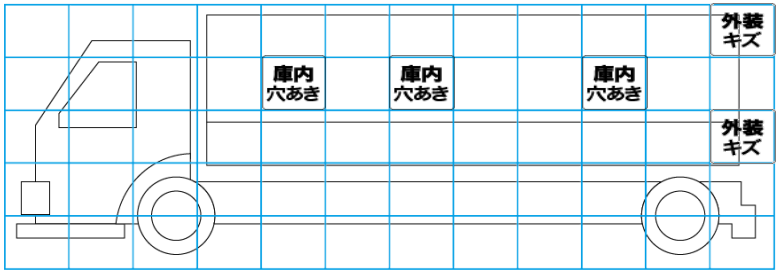
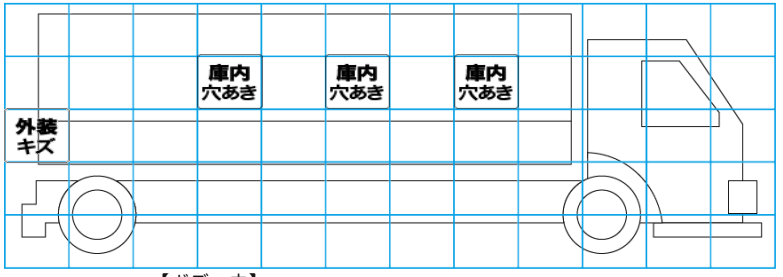
外装状態

キャブコーション	フレーム番号	フレームのさび	飛石
有	確認済	無	点傷有

外装キズ	外装へこみ	うき	曲がり	サビ	補修跡	割れ	庫内キズ	庫内へこみ	庫内穴あき	床汚れ
