車両チェックシート

管理番号：0438101

車名	初年度登録	型式	形状	車台番号
UDトラックス	平成30年05月	QKG-CW5ZL	平ボディ	JNCMM90D4HU023664

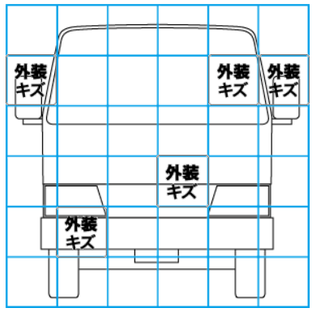
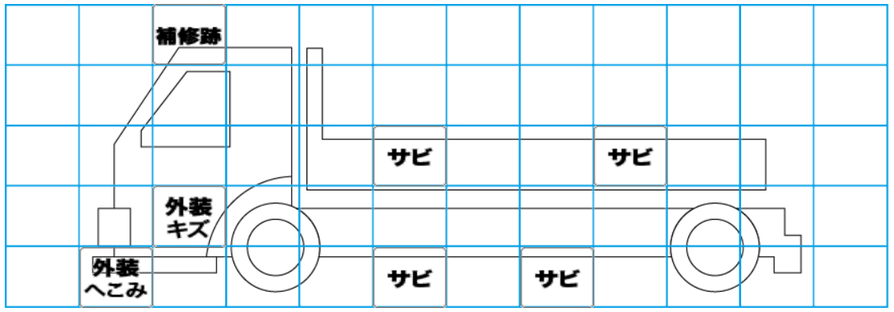
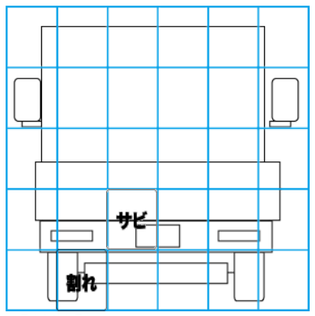
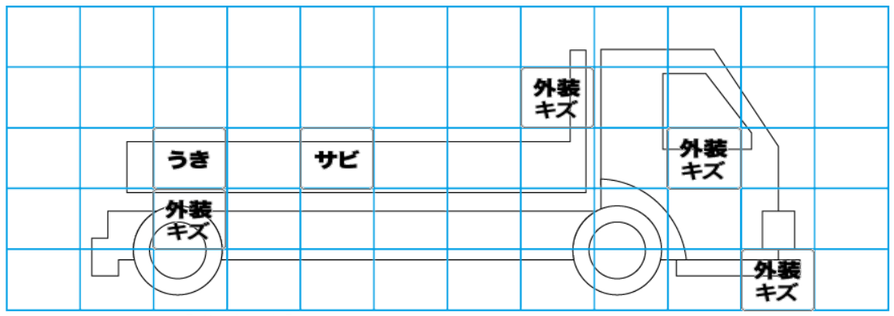
外装状態

特記事項	エンジンキー3本（メイン1本スペア2本）、キーレスリモコン1ケ、燃料タンクキー2本、アドブルーキー1本、運転席側ドア灰皿フタ損傷、オートクルーズ、キャブチルトシリンダーにじみ、突入防止装置左プロテクター欠損、左テールレンズひび、左ルーフピラー凹みキズ補修済み
記録簿	有（R7/5）

キャブコーション	フレーム番号	フレームのさび	飛石
有	確認済	小	点傷有
