車両チェックシート

管理番号：0438104

車名	初年度登録	型式	形状	車台番号
日野	平成29年06月	QKG-FE7JLAA	クレーン付平	FE7JLA-12841

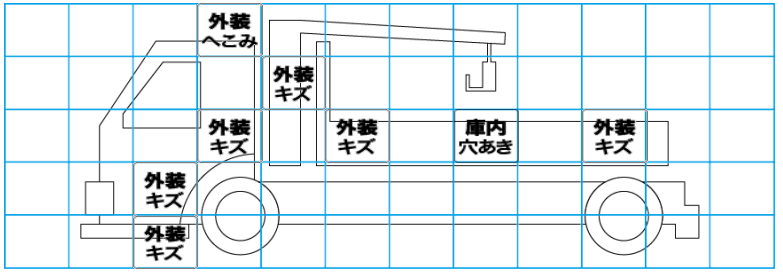
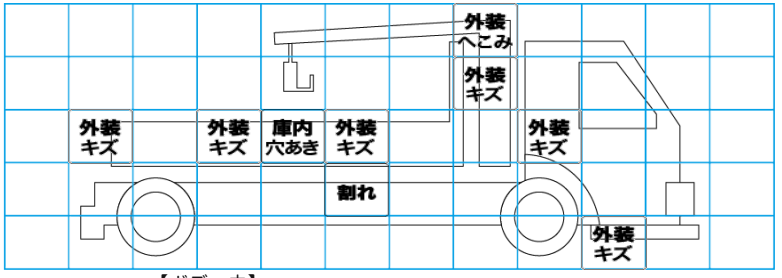
外装状態

キャブコーション	フレーム番号	フレームのさび	飛石
有	確認済	小	無

外装キズ	外装へこみ	うき	曲がり	サビ	補修跡	割れ	庫内キズ	庫内へこみ	庫内穴あき	床汚れ
