車両チェックシート

管理番号 : 0438105

車名	初年度登録	型式	形状	車台番号
いすゞ	平成29年06月	TKG-FRR90S2	アルミウィング	FRR90-7113408

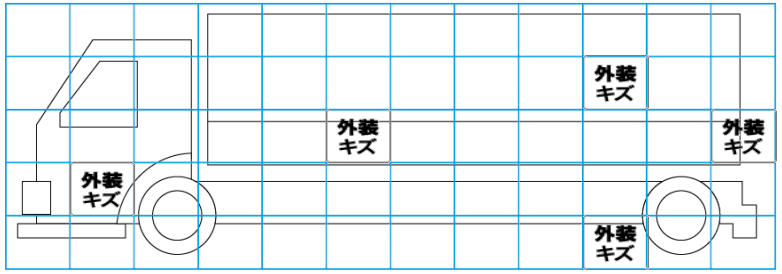
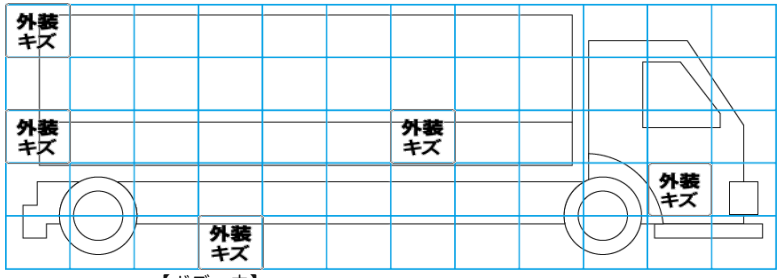
外装状態

キャブコーション	フレーム番号	フレームのさび	飛石
有	確認済	無	飛石有(リペア 可)

外装キズ	外装へこみ	うき	曲がり	サビ	補修跡	割れ	庫内キズ	庫内へこみ	庫内穴あき	床汚れ
