車両チェックシート

管理番号：0438108

車名	初年度登録	型式	形状	車台番号
日野	平成27年12月	QPG-SH1EDDG	トラクタ	SH1EDD-12328

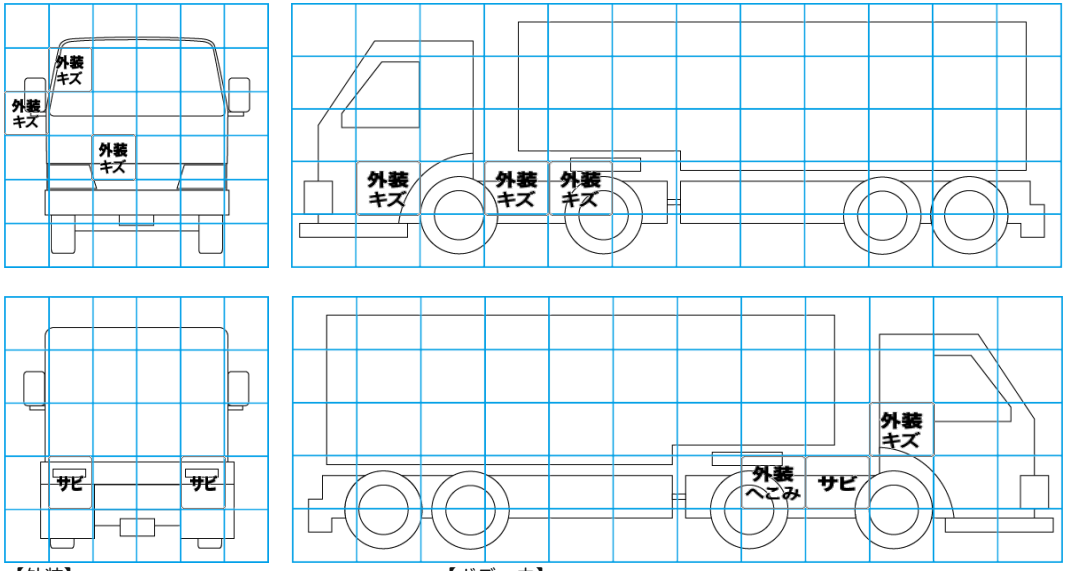
外装状態

キャブコーション	フレーム番号	フレームのさび	飛石
有	確認済	小	点傷有

外装キズ	外装へこみ	うき	曲がり	サビ	補修跡	割れ	庫内キズ	庫内へこみ	庫内穴あき	床汚れ
