車両チェックシート

管理番号 : 0438109

車名	初年度登録	型式	形状	車台番号
日野	平成27年04月	TKG-FD9JMAG	アルミウィング	FD9JMA-10301

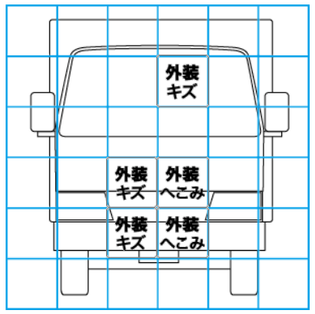
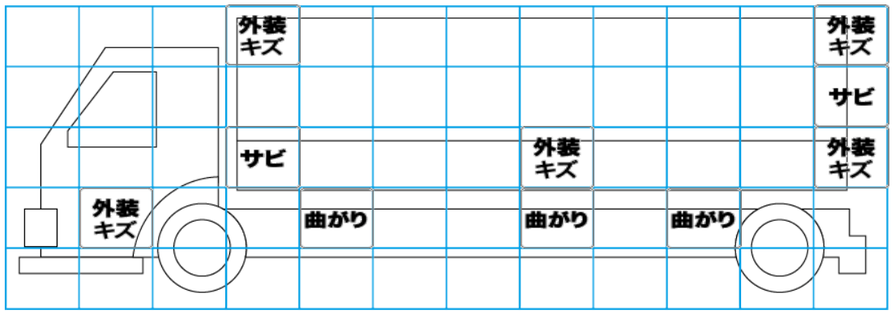
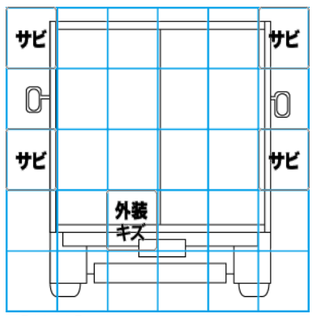
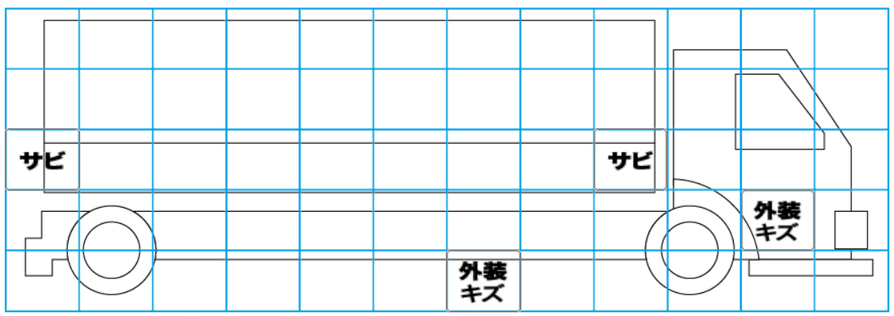
外装状態

キャブコーション	フレーム番号	フレームのさび	飛石
有	確認済	無	飛石有(リペア可)

外装キズ	外装へこみ	うき	曲がり	サビ	補修跡	割れ	庫内キズ	庫内へこみ	庫内穴あき	床汚れ

特記事項　※R2/11走行距離:252,539km時クラッチOH済(記録簿有)。キャブ内キズ・汚れ・ビス穴有り。アイドリングストップ付。インパネポケット欠品。フロントパネル、フロントバンパー凹み。安全窓ロック爪折れ。エンジンキー2本（メインキー1本）。燃料タンクキー2本。ボディキー3本。
