車両チェックシート

管理番号 : 0438111

車名	初年度登録	型式	形状	車台番号
UDトラックス	平成26年03月	QKG-CG5ZA	ウイング	CG5ZA-12223

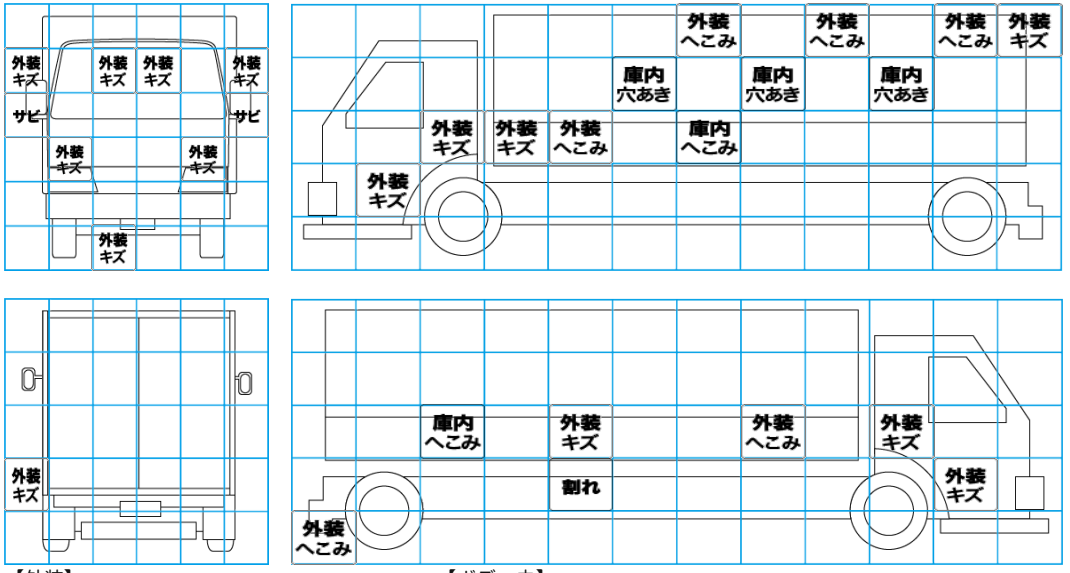
外装状態

キャブコーション	フレーム番号	フレームのさび	飛石
有	確認済	無	点傷有
