車両チェックシート

管理番号：0438113

車名	初年度登録	型式	形状	車台番号
いすゞ	平成25年11月	TKG-FRR90S1	平ボディ	FRR90-7053536

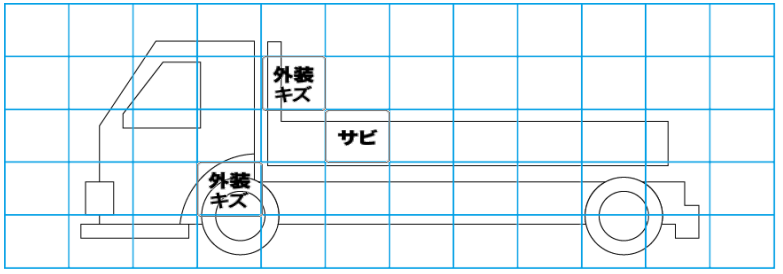
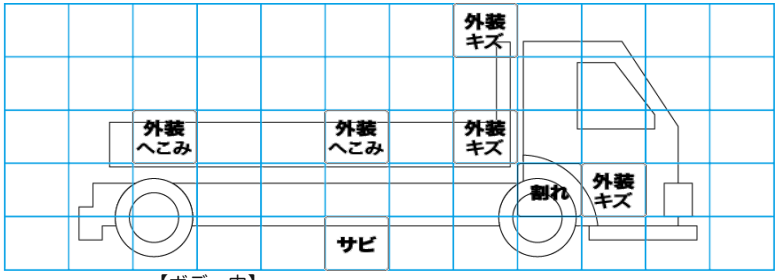
外装状態

特記事項	エンジンキー1本（キーレス付き）、R8.4月　362648km時　インジェクター交換、車両突入防止装置エンドキャップ左右欠損、右側ドアフェンダーカバー損傷
記録簿	有（R2/3、R7/10）

【備考】ロープフック左右17対、足掛け2ヶ所、3方開、床板鉄板張り3ヶ所（各床フック一対ずつ溶接）、床板腐食有り、リア側シート立てポール（固定）

キャブコーション	フレーム番号	フレームのさび	飛石
有	確認済	小	点傷有
