車両チェックシート

管理番号 : 0438123

車名	初年度登録	型式	形状	車台番号
三菱ふそう	平成26年03月	TKG-FEA50	クレーン付平	FEA50-530586

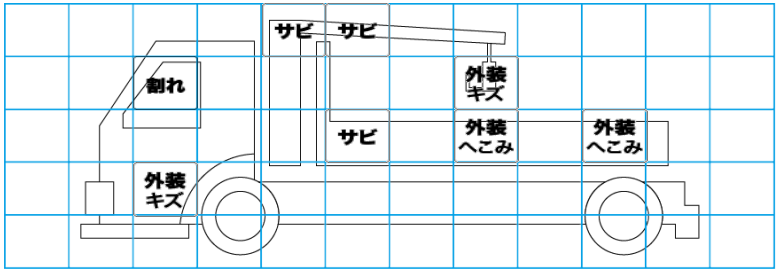
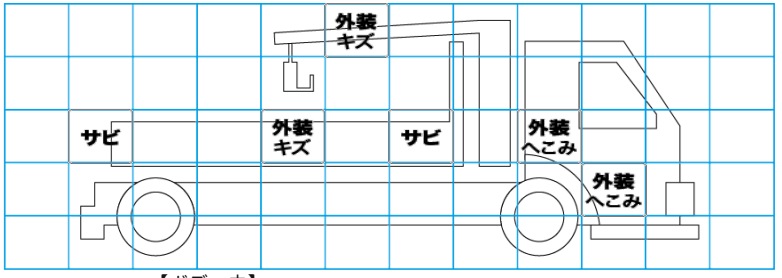
外装状態

特記事項	キャブ内キズ・汚れ・ビス穴有。左ドアバイザー割れ。キャブルーフ凹み。 キャブ右サイドパネル凹み。右ドア凹み。 エンジンキー2本。キーレスリモコン1個(作動不良)。
記録簿	有（H29/3、H31/3、R2/6）

キャブコーション	フレーム番号	フレームのさび	飛石
有	確認済	無	飛石有(リペア 不可)
