車両チェックシート

管理番号 : 0438125

車名	初年度登録	型式	形状	車台番号
三菱ふそう	令和4年03月	2RG-FEB50	平ボディ	FEB50-591566

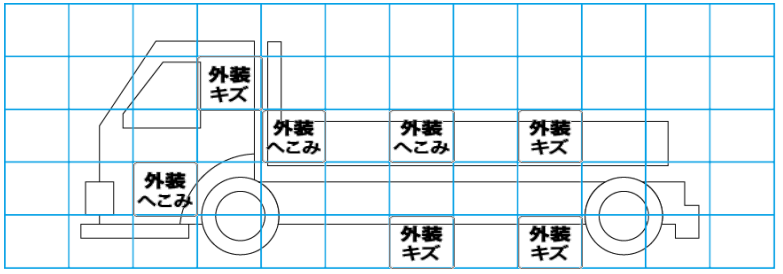
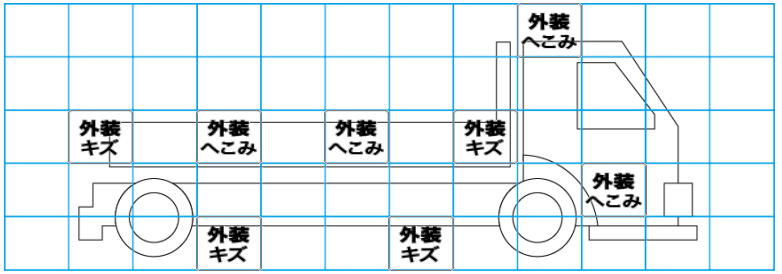
外装状態

キャブコーション	フレーム番号	フレームのさび	飛石
有	確認済	無	点傷有

外装キズ	外装へこみ	うき	曲がり	サビ	補修跡	割れ	庫内キズ	庫内へこみ	庫内穴あき	床汚れ
