車両チェックシート

管理番号 : 0438131

車名	初年度登録	型式	形状	車台番号
いすゞ	令和7年01月	2PG-CYJ77D	アルミウィング	CYJ77D-7009883

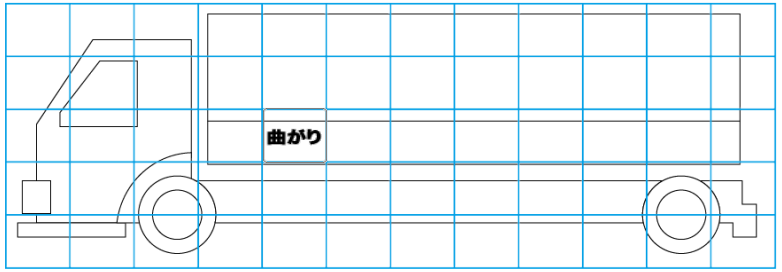
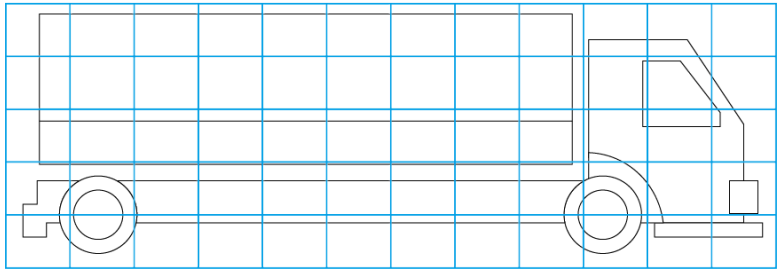
外装状態

キャブコーション	フレーム番号	フレームのさび	飛石
有	確認済	無	点傷有

外装キズ	外装へこみ	うき	曲がり	サビ	補修跡	割れ	庫内キズ	庫内へこみ	庫内穴あき	床汚れ
